# RÉSOUTRE LES PROBLÈMES DE CORROSION

## QUELS SONT LES SIGNES ?

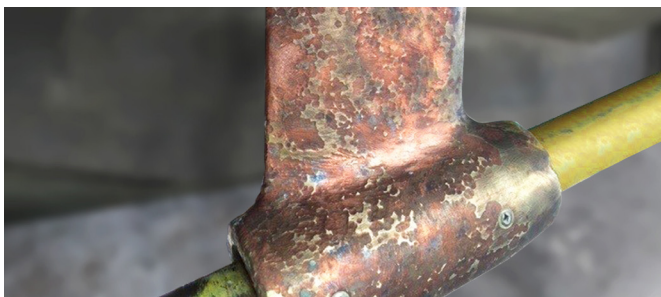
Désalliage, lixiviation sélective, ou rosisement du métal sous forme de taches éparses.

S'assurer que tous les métaux sont correctement reliés à une anode. Dans la mesure du possible, veiller à ce que tous les raccords soient fabriqués dans un matériau compatible et isoler les métaux à l'aide d'un revêtement de protection tel que Propspeed.

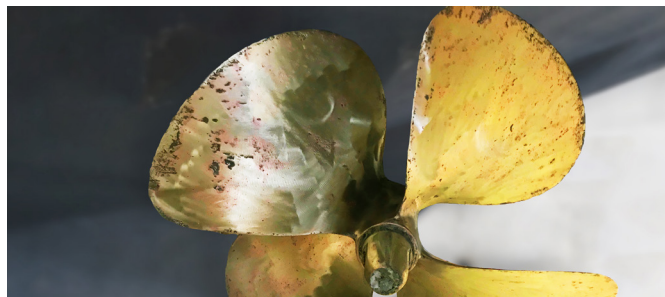
Lixiviation du cuivre du bronze, fragilisant le métal qui rend un bruit sourd si l'on tape dessus.

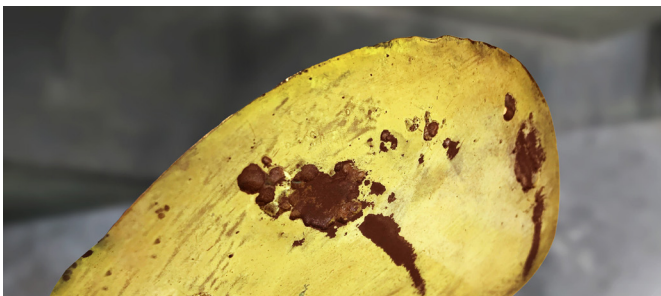
Piqûres clairement visibles sur le revêtement Propspeed de l'hélice.

Identifier et isoler la source du courant vagabond. Sans une isolation correcte, la dégradation du revêtement et des éléments métalliques se poursuivra.

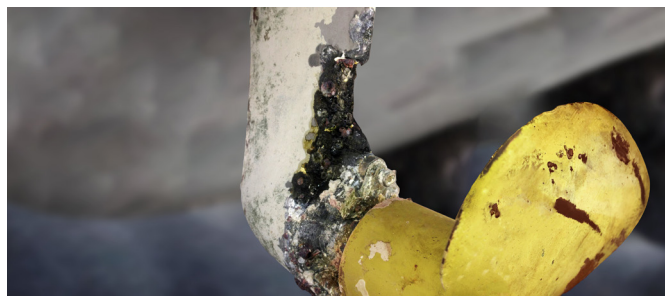
Courant alternatif vagabond provoquant un changement de couleur et une altération de la peinture sur les surfaces métalliques. Peut être constatée par une dégradation prématurée du revêtement Propspeed, des dépôts importants d'organismes marins et/ou une usure inhabituelle de l'anode.

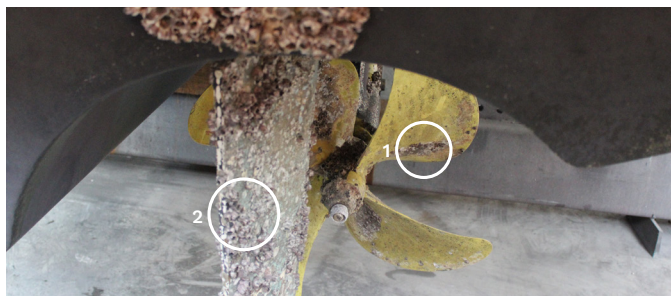
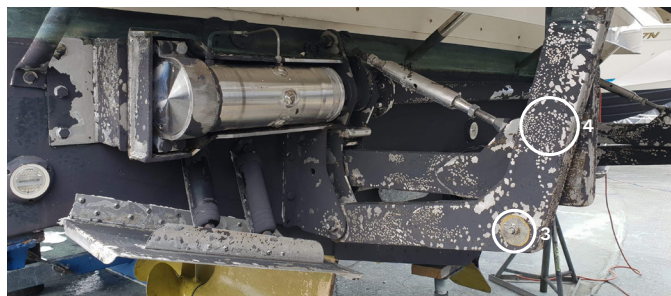
Se produit lorsque l'anode sacrificielle est à l'origine d'un courant plus élevé que nécessaire pour protéger les métaux plus nobles. Une perte importante de l'anode est toujours révélatrice de la présence d'un problème.

<sup>1</sup> Amincissement du revêtement, <sup>2</sup> dépôts d'organismes marins, <sup>3</sup> perte excessive de l'anode, <sup>4</sup> perte du revêtement antisalissure.

Demander l'aide d'un professionnel pour obtenir une protection cathodique satisfaisante. Cliquez ici pour consulter le guide de sélection des anodes.

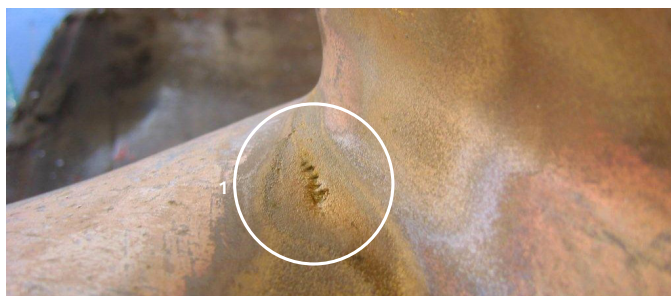
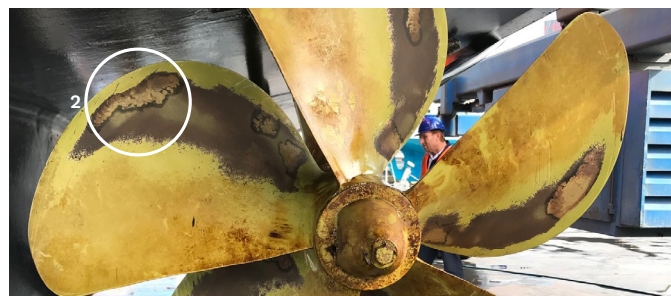
<sup>1</sup> Corrosion sous le revêtement et piqûres localisées. <sup>2</sup> Un scénario similaire de perte de revêtement, de piqûres, de bruits mécaniques et de vibrations.

Demandez l'aide d'un professionnel pour l'équilibrage des hélices.
